# 松山北高校中島分校 給水配管図

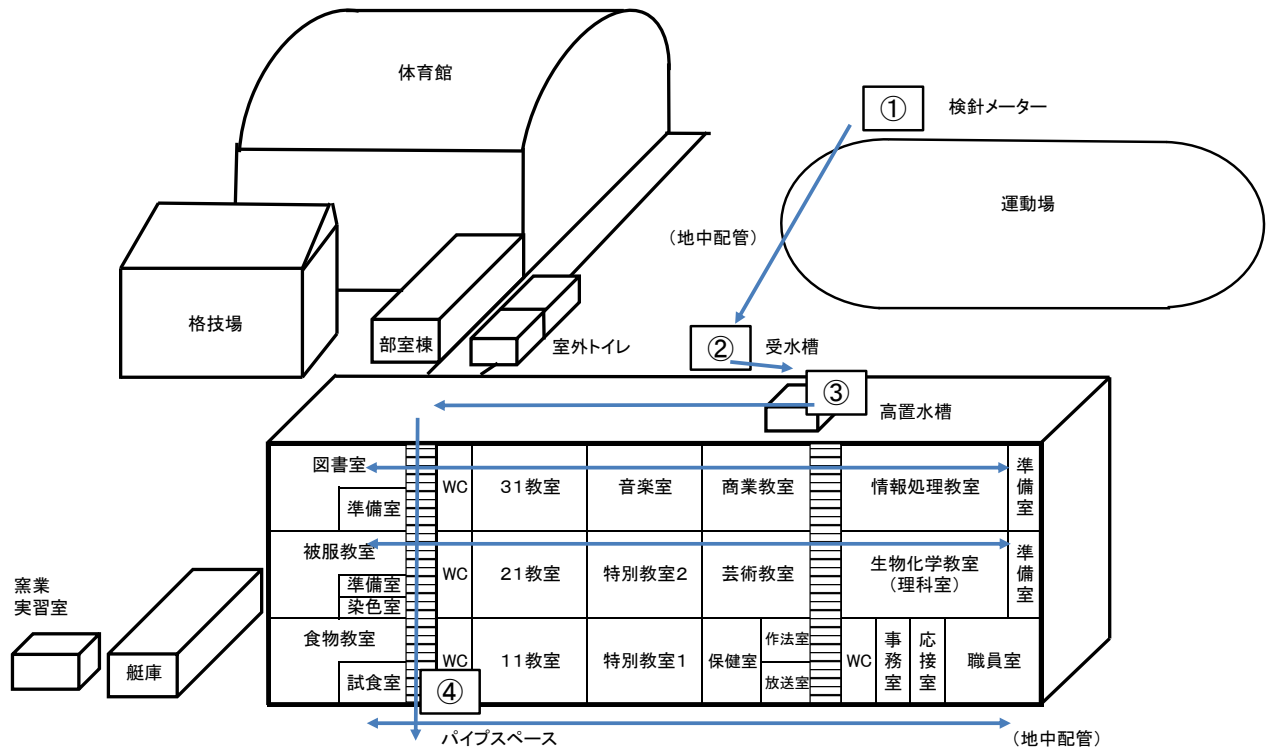
※1階パイプスペース以降の地中配管が漏水箇所であり、本事業の修繕箇所である。

既設受水槽の隣に新たな受水槽を設置し、1階部分に別系統の給水配管を敷設する。
